Dokumenttype Granskningsrapport		Dato 13.01.2023
Utgitt av Trafikksikkerhetssjef	Godkjent av Direktør drift og teknisk	Revisjon 2	Dokumentnummer	Sider 11
Tittel Granskning: Håndtering av strømbrudd i Romeriksporten 12.12.2022

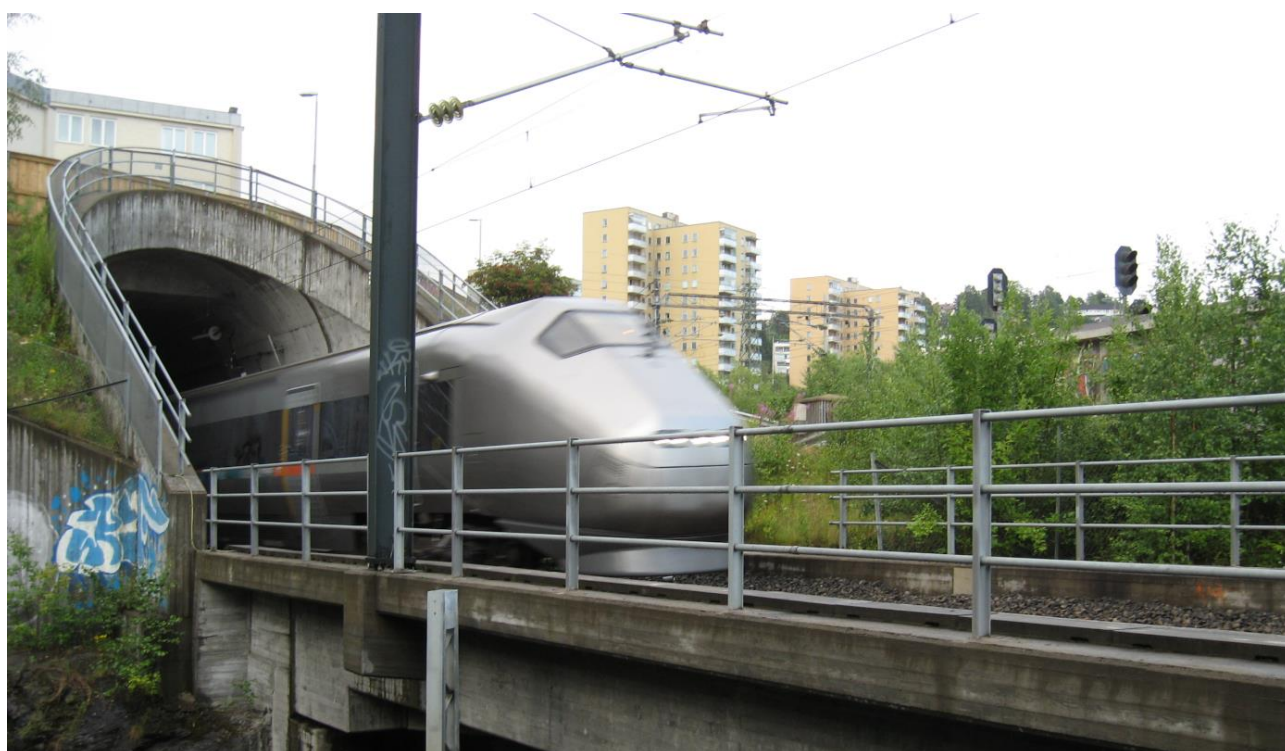
Flytog i tunnelmunningen til rampespor fra Romeriksporten til Hovedbanen mot Oslo

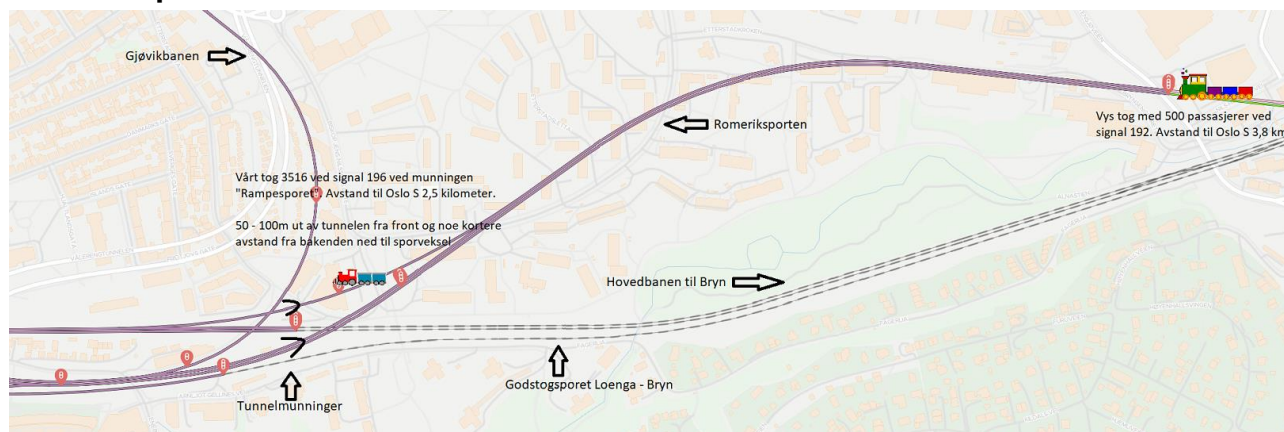
Bilde 1: Kartskisse som viser Flytog 3516 og Vy-togets plassering i Romeriksporten

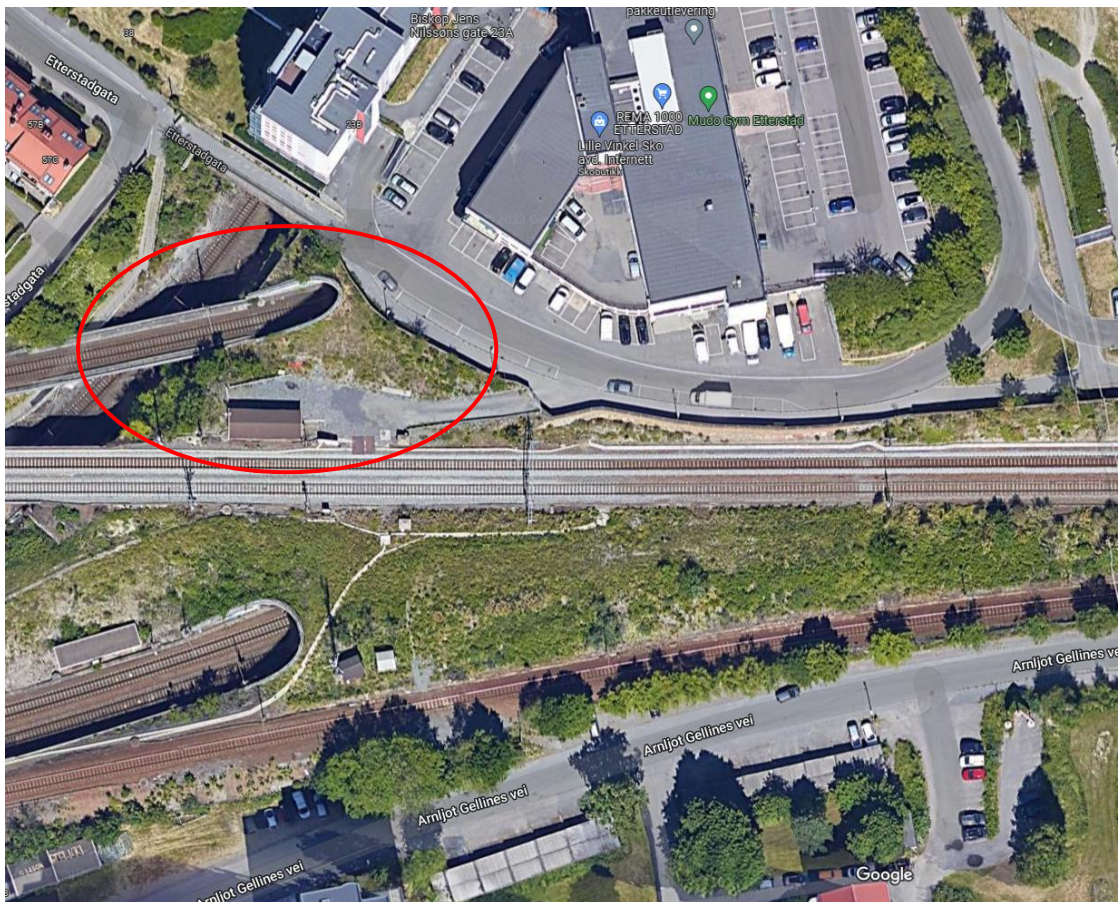
Med fasit i hånd er fører frustrert over at den opprinnelige planen om utvendig evakuering ikke ble utført som først planlagt. Flytoget sto slik plassert at det ville vært drøye 100m å gå på gangbane bakover langs sporet for å stige over i et tog i nabosporet inne i Romeriksporten. Det var også under 100 meter å gå ut i friluft forover fra flytoget. Rett på utsiden av tunnelåpningen er det en beredskapsplass med port og tilgang til parkeringsplass ved Rema Etterstad (se bildene 2-4).

Bilde 2: Oversikt over tunnelmunningene til Romeriksporten og beredskapsplass med inngang fra parkeringsplass for Rema Etterstad. Tunnelmunningen til Rampsportet og beredskapsplassen avmerket i rød sirkel.

Vårt tog kunne vært evakuert i løpet av 5-10 minutter om beslutning om evakuering ble tatt av togleder. En forutsetning er at omgivelsene er forsvarlig sikret og klarert for evakuering. Flytoget har ikke oversikt over alle porter og mulige innsatspunkter langs linjen (kun for de særskilte brannobjektene). Det forventes at Bane NOR ved togleder har verktøy som gir informasjon om dette. Det anbefales at Flytoget sikrer seg tilgang til verktøy som gir god oversikt over porter og beredskapsplasser det enkelt kan evakueres til på hele flytogstrekningen, inklusive kjøreruter/oppmøtepunkter for alternativ transport. Om Bane NOR ikke har slike oversikter må det vurderes om dette skal etableres.

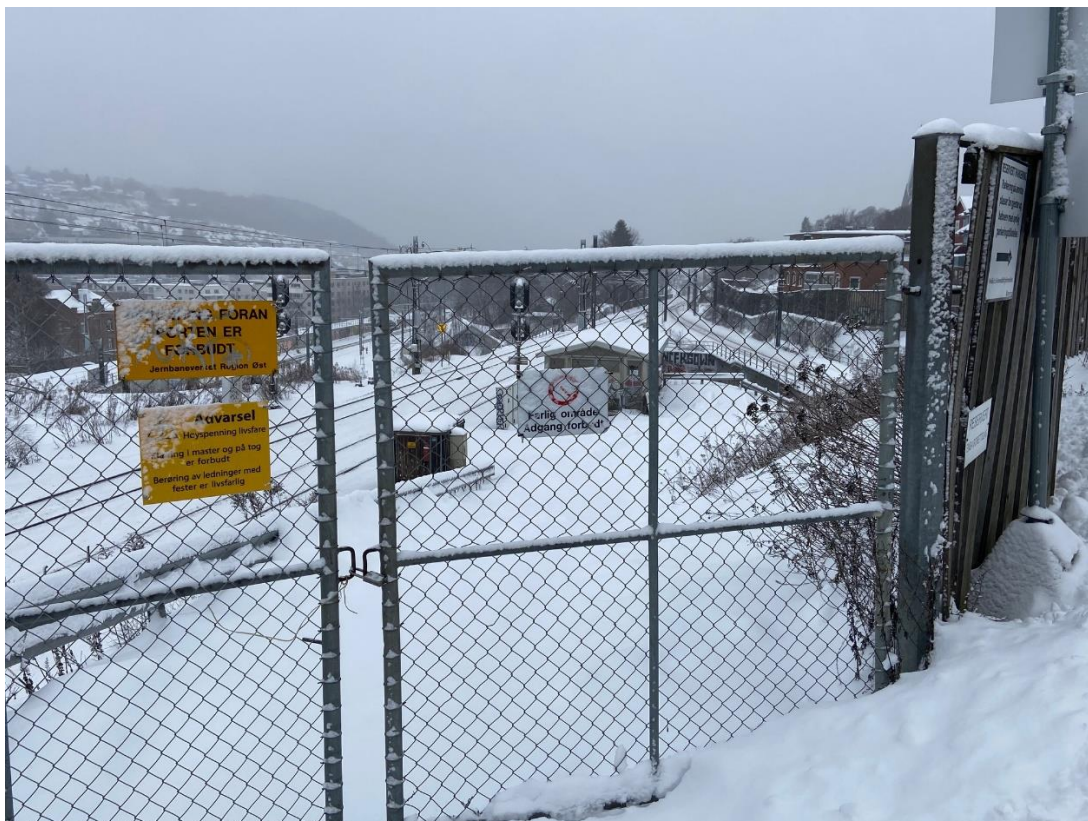
Bilde 4: Port ned til beredskaps plass ved Rampesporet fra Romeriksporten
