Alnabru Fase II Delrapport 01 Status og dagens situasjon		80			
		Produsent:			
		Prod.dok.nr.:		Rev:5	
Planfase: Utredning		Prosjekt nr.: 21007108			Revisjon:

Jernbane- direktoratet		Dokumentnummer: 201700055-22

Denne delrapporten om status og dagens situasjon inngår sammen med flere delrapporter og hovedrapport i Jernbanedirektoratets (JDIR) utredning om «Videre utvikling av Alnabruterminalen, Fase 2».

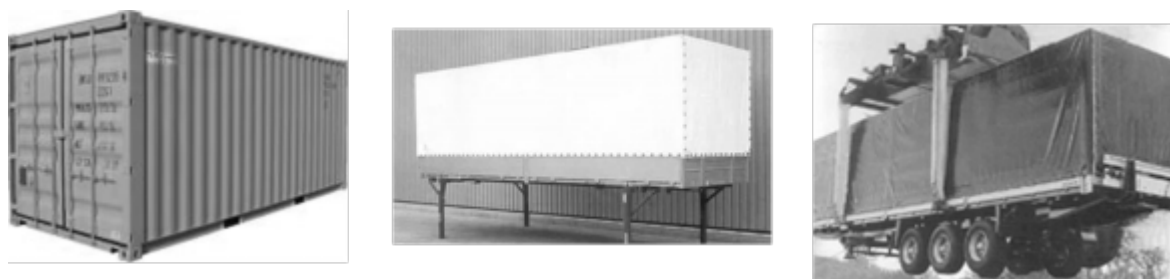
Utover spor og asfalterte områder, kreves håndtering av gods utstyr til å løfte lastbærere av og på tog og bil. Figuren nedenfor viser et utvalg av lastbærere som håndteres på terminalen.

Figur 3-7 Ulike lastbærere. Fra venstre; 20" sjøcontainer, vekselsflak og semihenger

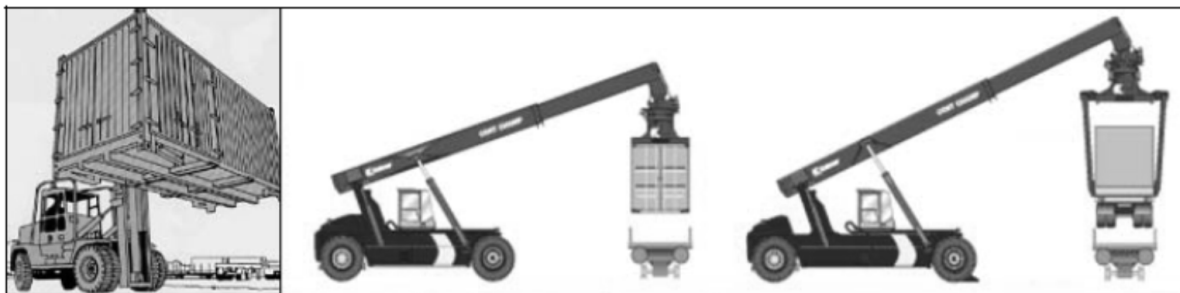
Figur 3-9 illustrerer bruk av mobilt løfteutstyr som benyttes på terminalen i dag. Løfteutstyret må tilpasses de ulike lastbærerne; truck løfter for eksempel kun fra bunnen og kan ikke håndtere semihengere.

Figur 3-9 Gaffeltruck - løfter under, reachstackers løfter med toppløft (hovedsakelig containere) eller ved hjelp av gripearmer (semihengere).
Kilde: (Hovedplan Byggetrinn 1 - teksthfte UAC-00-A-11048, 2011)

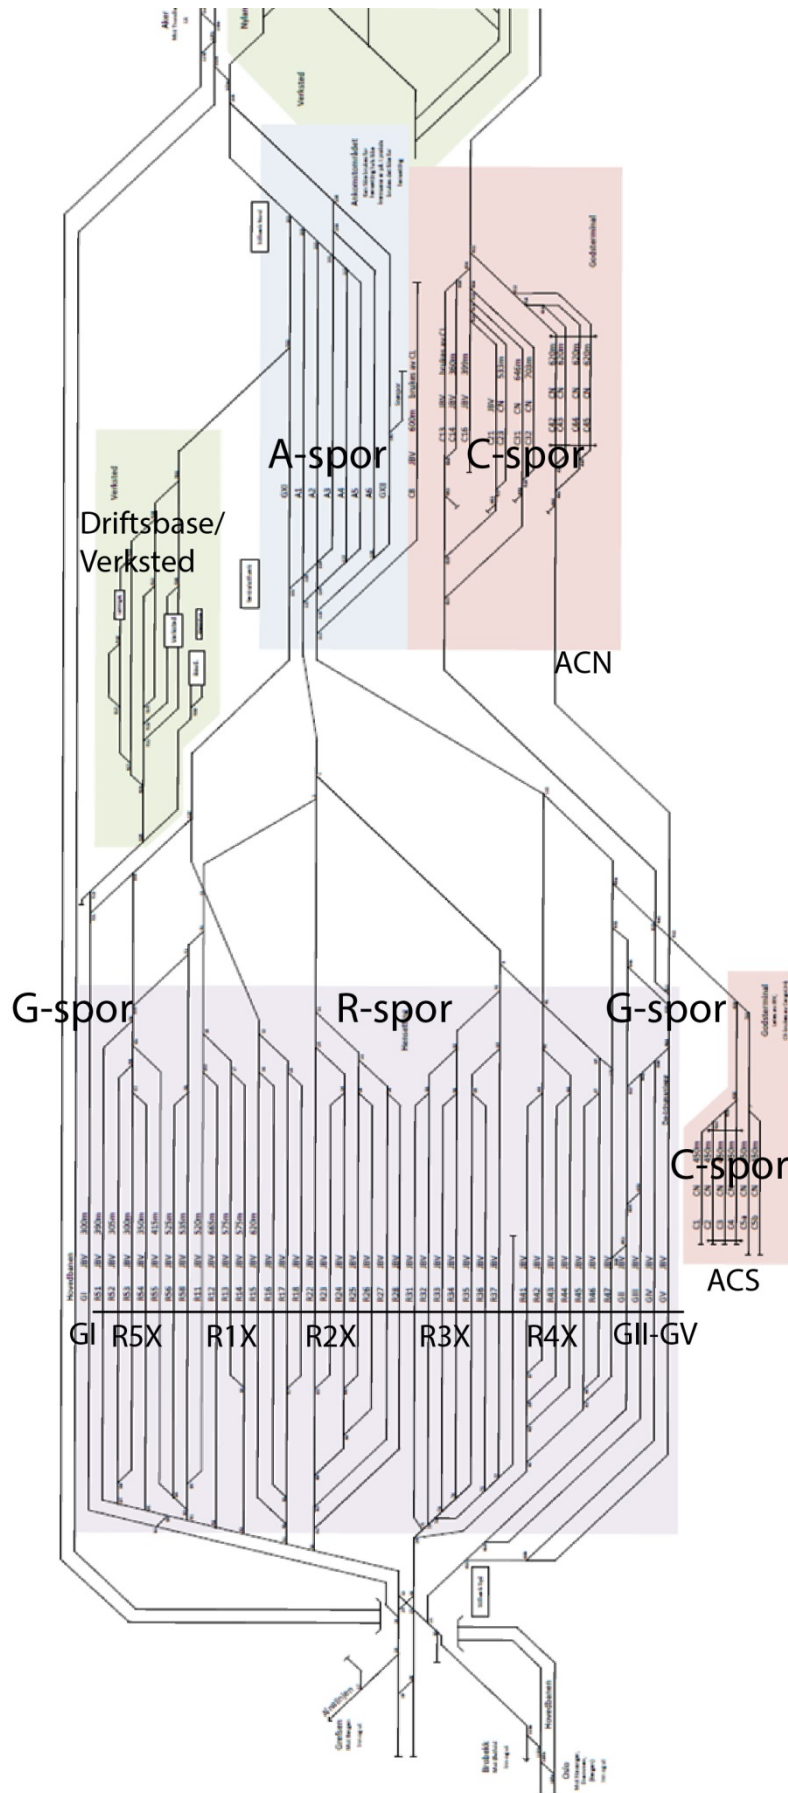
Figur 4-2 gjengir den skjematisk sporplanen for dagens Alnabru.

Figur 4-2 Samlet skjematisk sporplan på Alnabruterminalen (eksl. Nyland verksted)

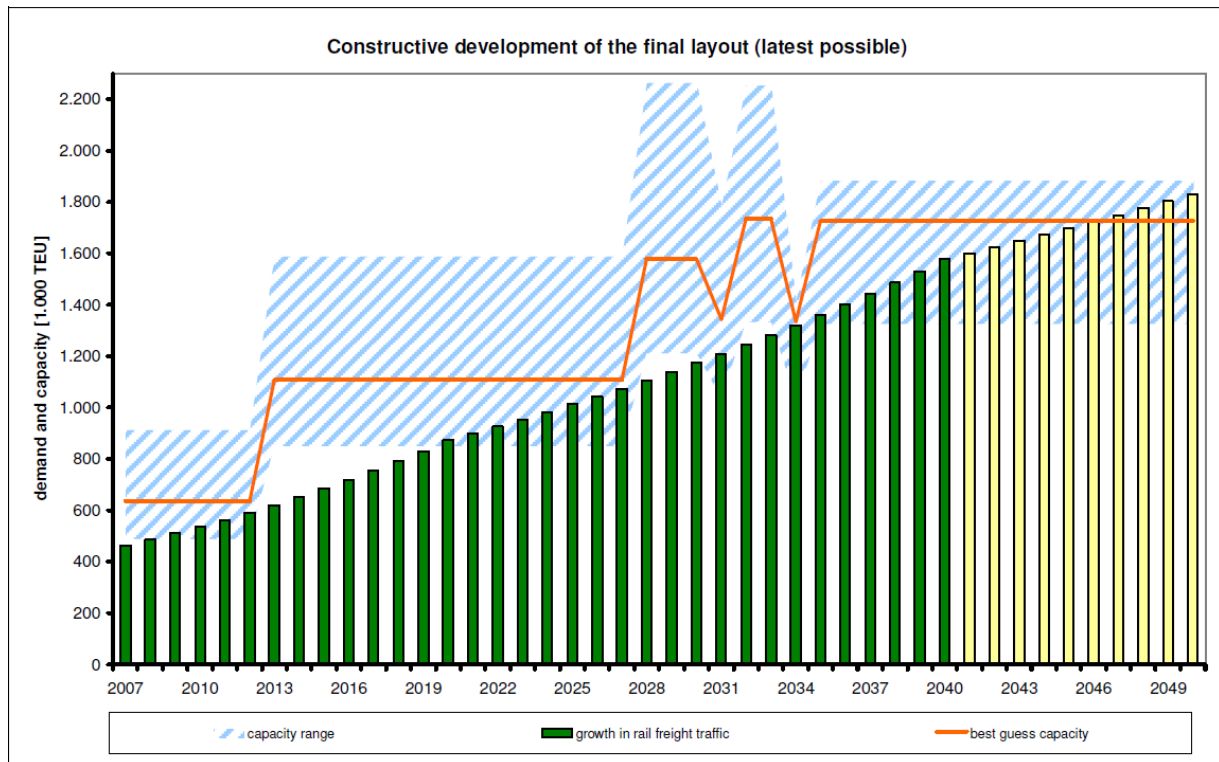
I forbindelse med utredningen i 2010/11, ble det estimert en kapasitet på terminalen tilsvarende ca. 600 000 TEU/år, se Figur 5-1 (oransje strek, før tiltak).

Figur 5-1 Kapasitetsvurderinger ifm. utredning 2010/2011.
Kilde: (COWI/ETC, 2009)

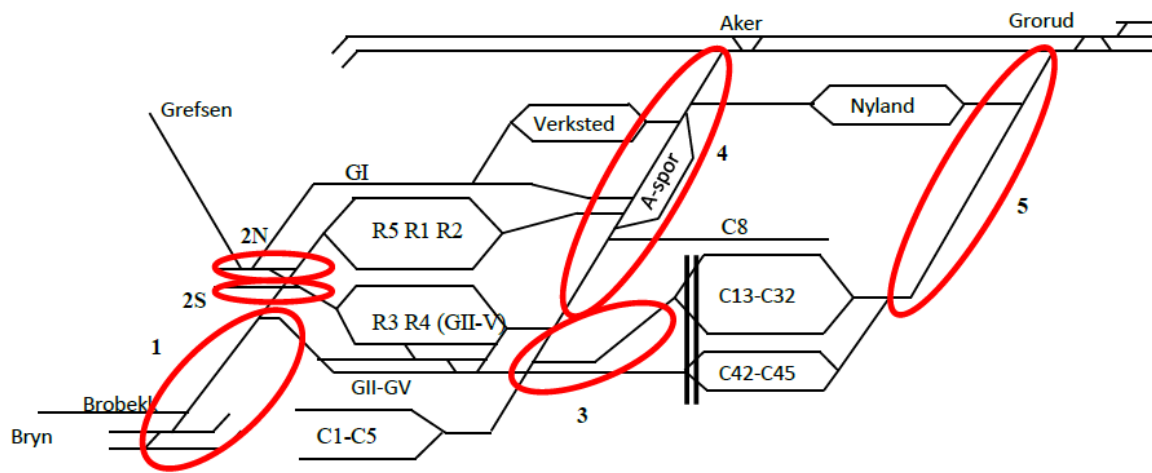
Relativt ofte konkurrerer flere tog eller lokomotiv om å utnytte de kritiske områdene, og aktørene må vente på hverandre. Dette øker kostnadene ved å operere på Alnabru og gir potensiale for forsinkelser.

Figur 5-2 Analyserte sporområder iht. sporkapasitet. Sporområde 3 har en kapasitetsutnyttelse i makstimen på 95 pst. i dagens situasjon.

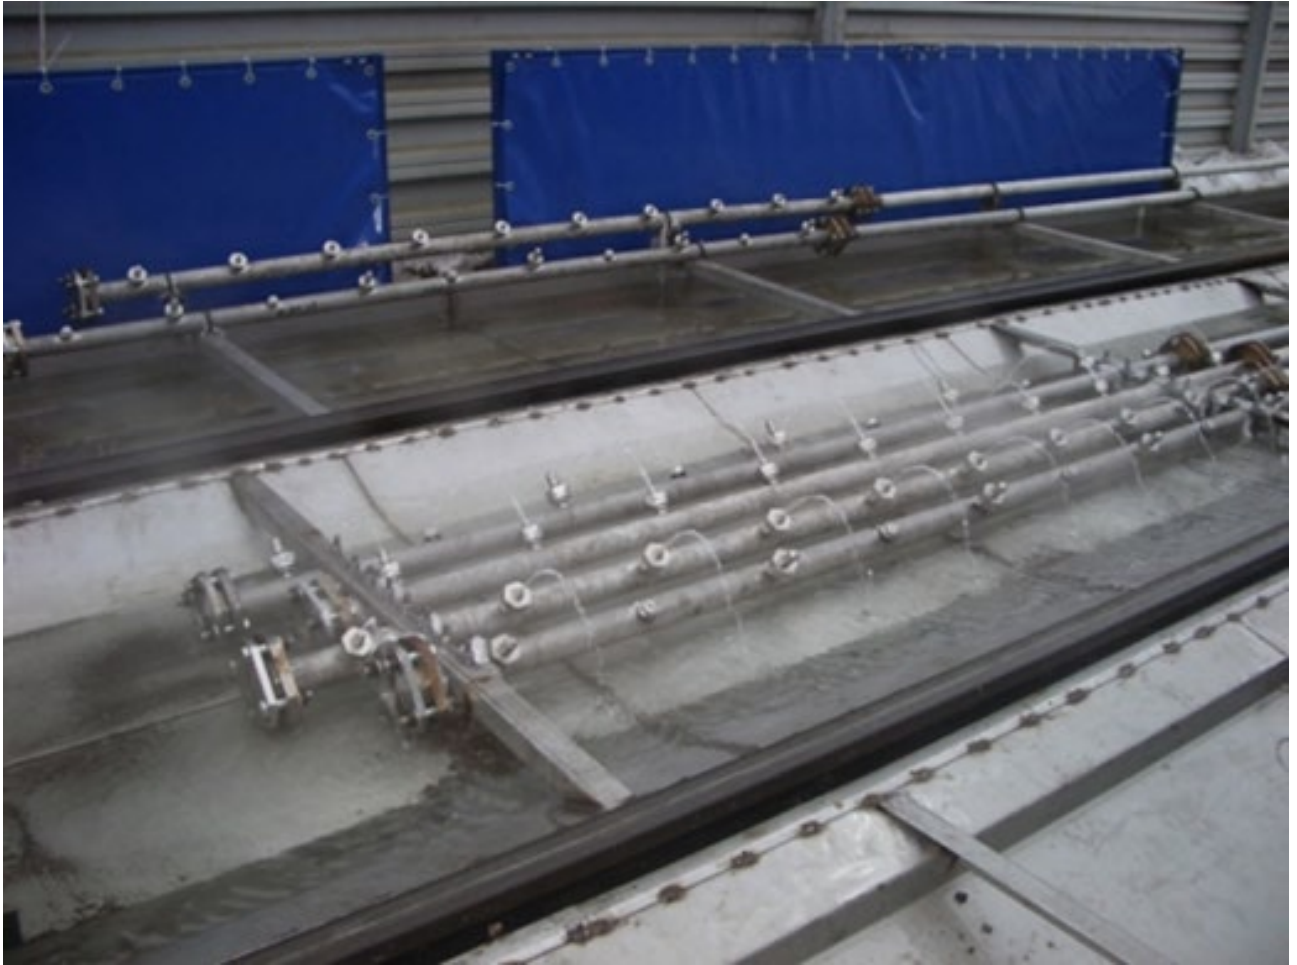
Figur 7-1 De-Icing anlegg på Alnabru. Foto: RailCombi, 2015
