KVU Voss – Arna

Ulukkesanalyse E16 Voss-Trengereid-Arna

E16 Trengereid-Arna

Tiltak mot møteulukker

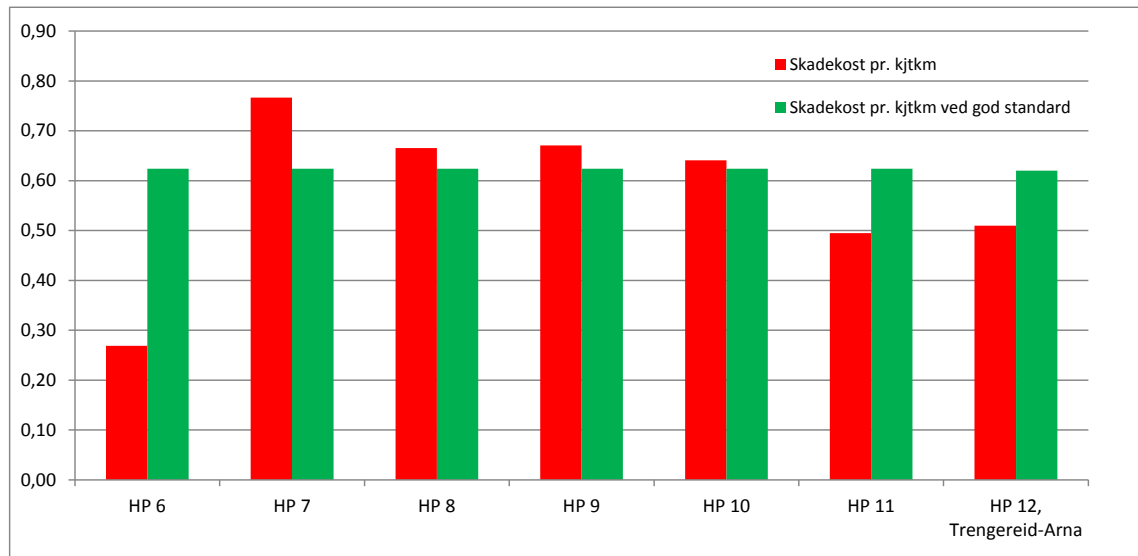
Figur 8. Skadekostnader pr. kjtkm på dei einstilte hovudparsellane (HP).

Korrigert for trafikkarbeid syner figuren at skadekostnadene er høgast for HP 7 og lågast for HP 6.

Tala for skadekostnader indikerer at det er størst forbettringspotensiale på HP 7, men det er òg forbettringspotensiale på HP 8-10. Skilnadene mellom hovudparsellane vil vere eit hjelpemiddel i forhold til prioritering av tiltak på delstrekningar.

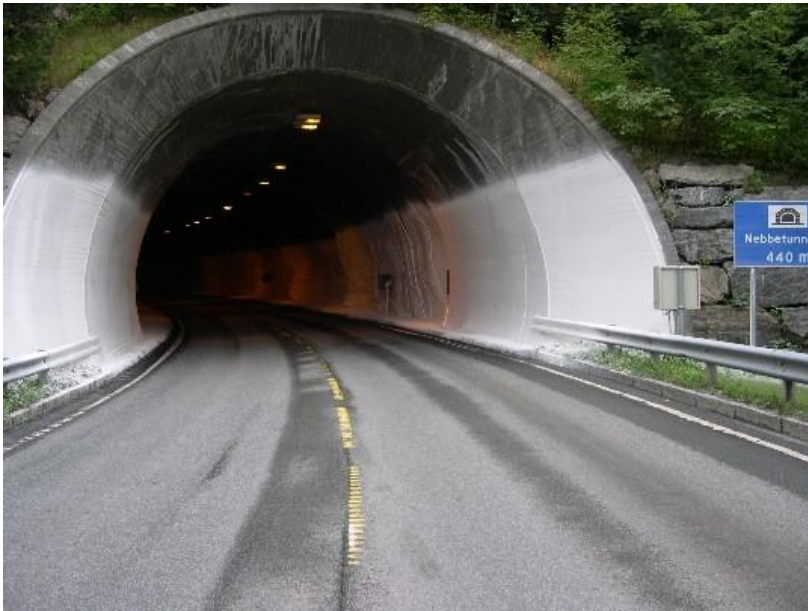
Figur 12. Kvitkalking i tunnel.

Kvitkalking av tunnel har lenge vore eit etterspurt tiltak. Kvitkalking gir ein lysare tunnelvegg som betre reflekterer lys og gir en lysare tunnel. Vert til vanleg nytta ved trafikktalet over 8 000 bilar i døgeret. Kvitkalking kan også brukas ved lågere trafikktalet der kurveradien går under 400.

Det er ikkje kartlagt kor mange tunnelar på strekninga som kan kvitkalkast, men prosjektet ser dette tiltaket som særskilt viktig, dels grunna det høge talet på tunnelar på strekninga. Utbetring av dårleg belysning i tunnel er oppgitt til å gi ein reduksjon på 35 – 50 prosent på dei alvorlegaste ulykkene. Vår vurdering er at kvitmåling vil ha ein effekt i dette spennet.

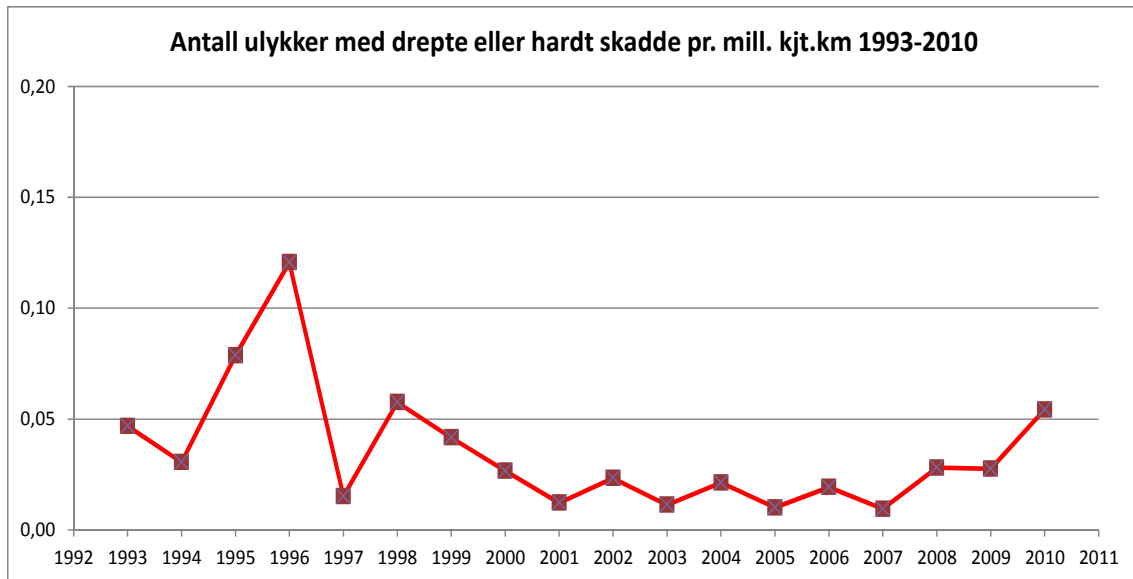
Figur 4. Utviklinga i risikonivå for alvorlege ulykker.

Utviklinga syner ingen klar trend. Frå ein periode med store svingingar i ulykkesfrekvens midt på 90-talet, har risikonivået stabilisert seg over mange år, for så å auke dei seinaste åra. Utviklinga hittil i 2011 forsterkar denne moglege trenden.

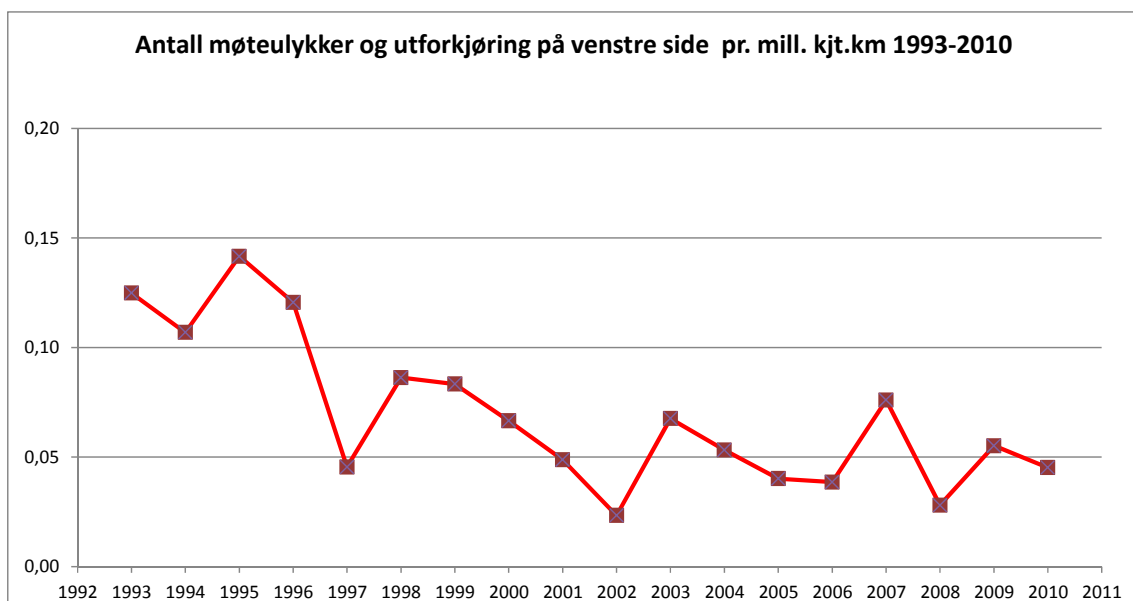
Figur 5. Utviklinga i ulykkesfrekvens for møteulykker og "potensielle" møteulykker.

Utviklinga i risikonivået for møteulykker er vurdert spesielt for å sjå om ein her kan spore eit anna mønster enn den generelle utviklinga. Figuren indikerer ikkje at denne ulykkestypen har hatt ei anna utvikling en den generelle trenden som synar ei nedgåande trend i risikonivået.

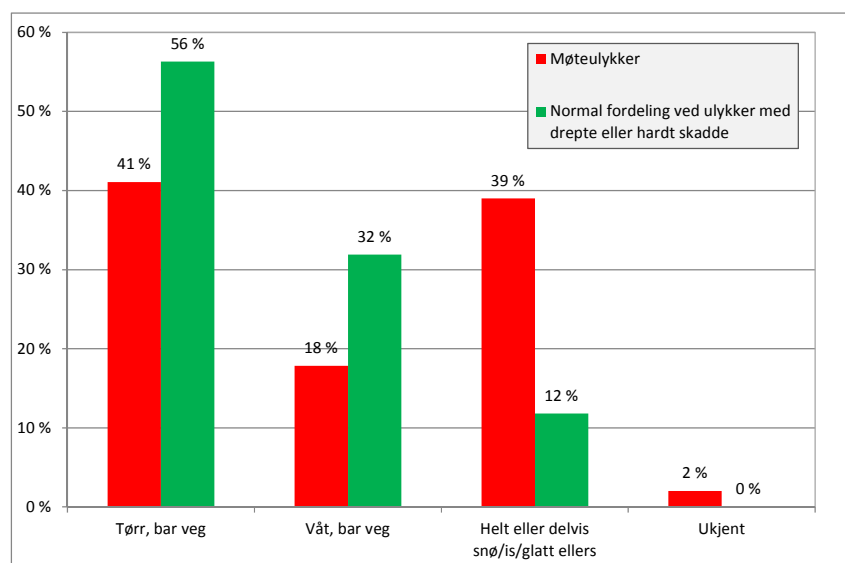
Figur 14. Observert føre når møteulykker har skjedd.

Ein unormalt høg del av møteulykker har skjedd ved snø/is/glatt føre.

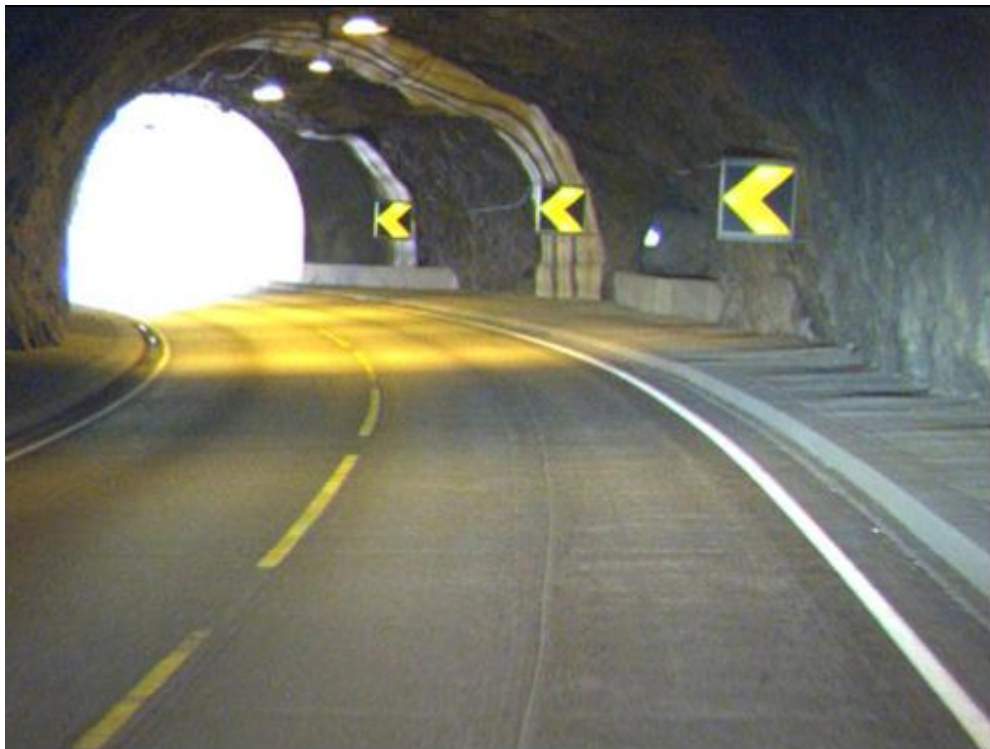
Figur 16. Kurve ut av tunnel, og hyppige endringar i lystilhøve krev konsentrasjon om køyringa.

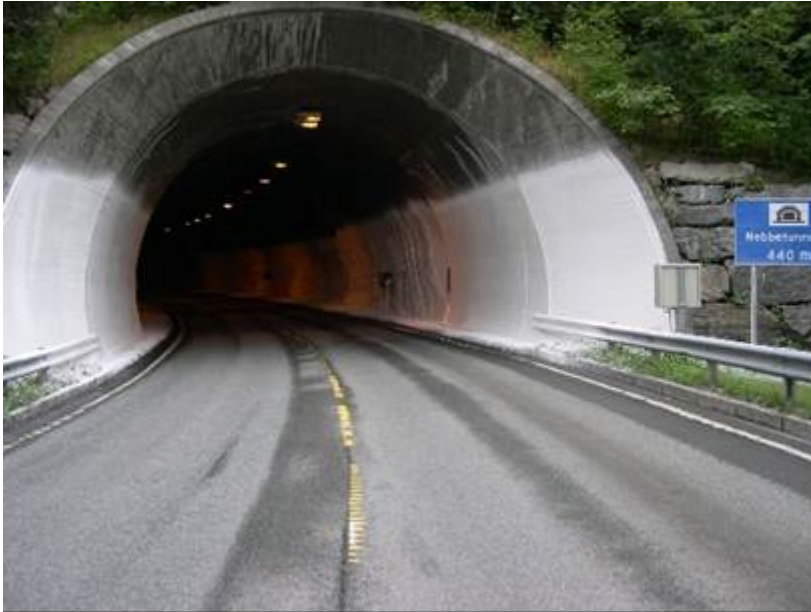
Figur 18. Kvitkalking i tunnel.

Kvitkalking av tunnel har lenge vore eit etterspurt tiltak. Kvitkalking gir ein lysare tunnelvegg som betre reflekterer lys og gir en lysare tunnel. Vert til vanleg nytta ved trafikktalet over 8 000 bilar i døgeret. Kvitkalking kan også brukas ved lågere trafikktalet der kurveradien går under 400.

Det er ikkje kartlagt kor mange tunneler på strekninga som kan kvitkalkast, men prosjektet ser dette tiltaket som særst viktig, dels grunna det høge talet på tunnelar på strekninga. Utbetring av dårleg belysning i tunnel er oppgitt til å gi ein reduksjon på 35 – 50 prosent på dei alvorlegaste ulykkene. Vår vurdering er at kvitmåling vil ha ein effekt i dette spennet.
